木質パネル枠材の残存強度

大分大学工学部 平居孝之
同 藤永郁子

南極昭和基地第10居住棟および放球棟に使われた木質パネル枠材の強度を測定し、同じ材質の新材等と比較することから、木質パネル枠材の残存強度について検討する。

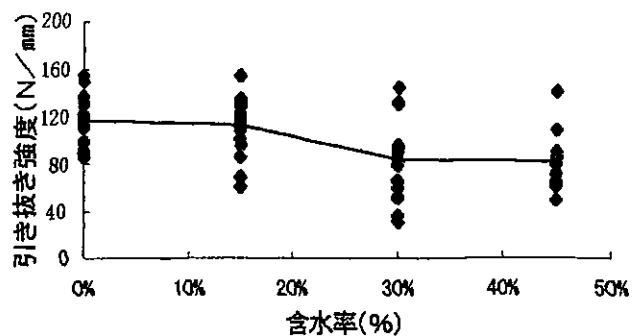
図5 第10居住棟床パネル

採取箇所	状態
第10居住棟屋根パネル	変色している部分があるが全体的に良好。幅が狭くビス引き抜き強度の測定はやや困難。
第10居住棟外壁パネル	全体的に変色し脆弱化している。幅が狭くビス引き抜き強度の測定はやや困難。
第10居住棟床パネル	変色または脆弱化した部分がある。幅が狭くビス引き抜き強度の測定はやや困難。
第10居住棟根太	良好。一部錆あり。鋼製蝶番とワッシャが強固に取り付いている。
放球棟	良好。
比較用新材	良好。節なし。

図3～8より屋根パネル、外壁パネルおよび床パネルのビス引き抜き強度は他と比べてばらつきが大きく最低値も低い。これらは5.1で述べたように、単位容積質量が小さく変色の見られるものである。

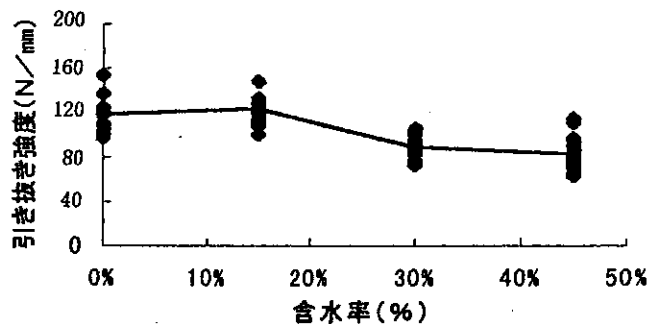
図7 放球棟

放球棟はいずれの含水率でも、第10居住棟のすべてのパネルより強度残存率が高い。放球棟より第10居住棟の方が築年数が多いので、南極での使用年数が増えるほど、強度残存率が小さくなっている。

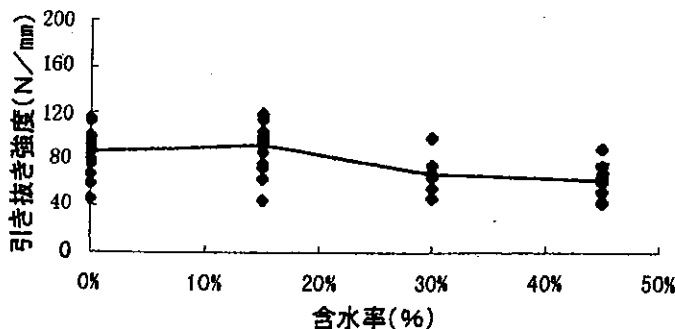
図4 第10居住棟外壁パネル

外壁パネルの強度残存率が他と比べて低いことが注目される。第10居住棟に特有の傾向であったのか、局地建物に共通する傾向であるのか、さらに検討する必要があると思われる。

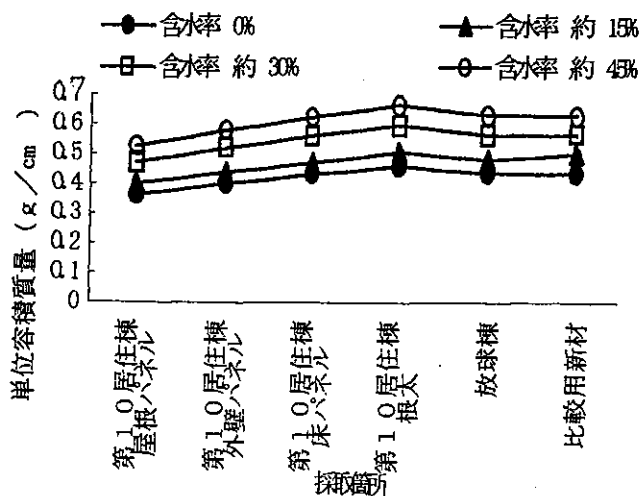
図9 単位容積質量

単位容積質量は表1と図9のように、比較用新材と比べて、屋根パネルと外壁パネルが小さく、床パネルがやや小さく、放球棟はほとんど同じで、根太が大きい。ただし根太は鉄骨との取り付けに使われた鋼製の蝶番が取り外せず、単位容積質量が大きくなったと思われる。

表2の外観と合わせて考えると、変色しているものは単位容積質量が小さいという傾向がある。

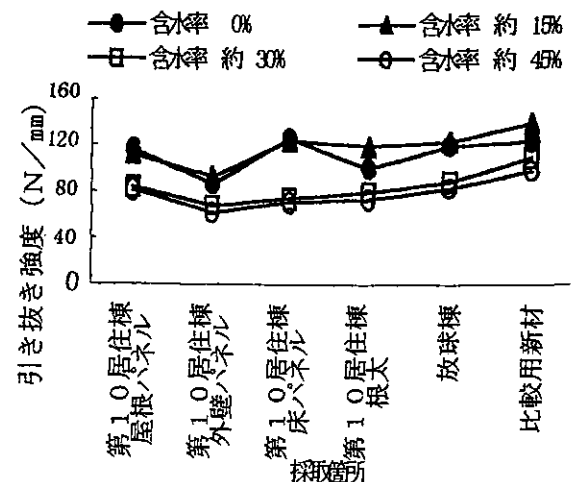
図10 引き抜き強度 (N/mm)

各々の採取箇所での含水率ごとのビス引き抜き強度の平均値を比較すると図10になる。比較用新材と比べていずれの採取箇所でも小さく、なかでも外壁パネルが最も小さい。

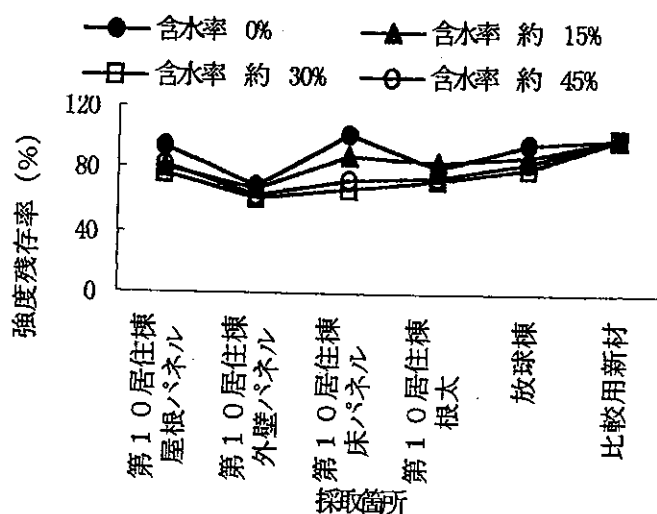
図11 強度残存率

強度残存率はいずれの含水率でも外壁パネルが最も小さい。含水率約30%と約45%で見ると、強度残存率は外壁パネルの次に床パネル、屋根パネル、根太、屋根パネルの順で小さい。

第10居住棟が使われていたときの木質パネル枠材の含水率は、気乾状態の含水率15%程度と考えられ、この場合のビス引き抜き強度残存率は、小さい順に外壁パネル66.0%、屋根パネル80.4%、根太85.1%、床パネル89.0%である。含水率約30%と約45%の場合と比べて小さい順が変わっているのは、含水率15%の付近では含水率が変化するとビス引き抜き強度も変化するため、測定誤差の影響が出たものと思われる。

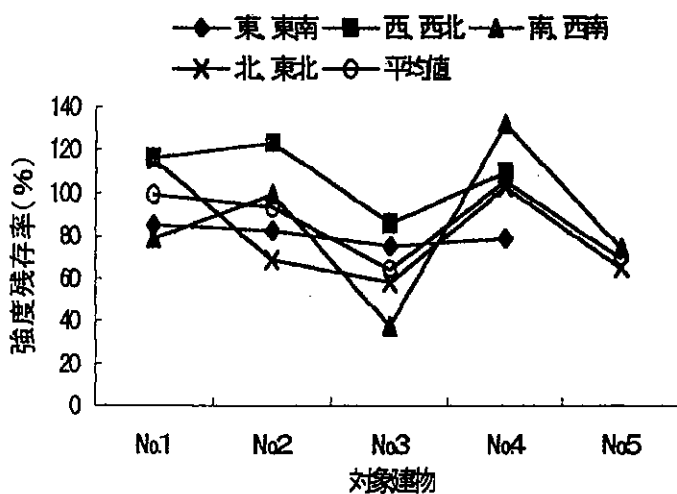
図12 国内の既存木造住宅の強度低下率

けの損傷が残るように、非破壊で試験を行ったために、木材の材質がヒノキと特定できなかったこと、ビスのねじ込み深さの測定に誤差が含まれたこと、またビスねじ込み箇所の割れや節などが不明なことなどの影響と思われる。既存木造軸組の場合は、表4と図12より強度残存率と築年数の相関関係はあまり見られず、壁面の向きや敷地の日当たりや地盤水分などの違いが影響しているものと思われる。表5の平均で見ると、No3とNo5の強度残存率が小さく64.2%と69.5%であり、他は90%以上の強度残存率である。
