南極昭和基地居住施設の耐久性
木質パネル枠材の残存強度

南極昭和基地第10居住棟(1969年建設)および放球棟(1967建設)に使われた木質パネルの枠材の強度を測定し、同じ材質の新材等と比較することから、第10居住棟木質パネル枠材の残存強度について検討する。

Durability study on the old living hut at Syowa Station in Antarctic
(The deterioration of strength of the wooden panel framework)

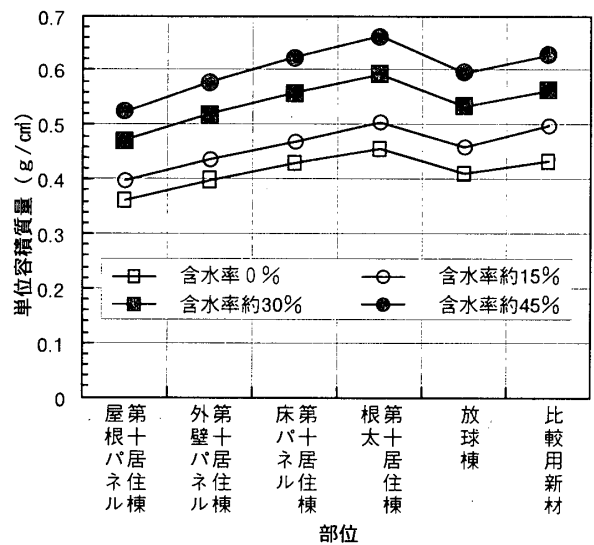
図2 単位容積質量

単位容積質量は図2のように、比較新材と比べて、屋根パネルと外壁パネルが小さく、根太が大きい。ただし根太は鉄骨との取り付けに使われた鋼製の蝶番が取り外せず、単位容積質量が大きくなったと思われる。

表1の外観と合わせて考えると、変色しているものは単位容積質量が小さいという傾向がある。

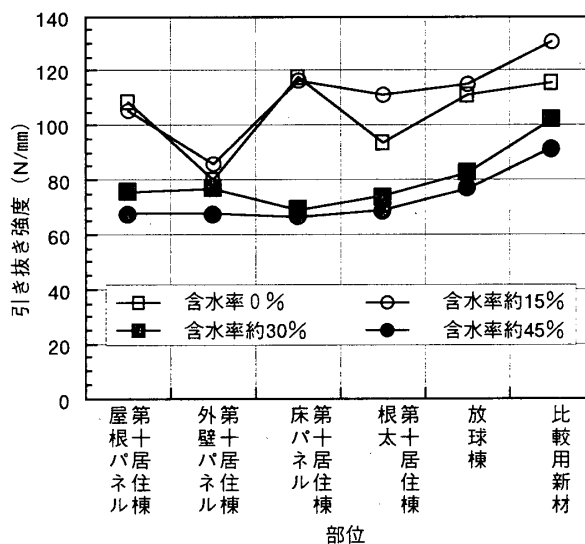
図3 引き抜き強度 (N/mm)

部位と含水率ごとにビス引き抜き強度を比較すると図3になる。比較用新材と比べていずれの部位でも小さく、なかでも外壁パネルが最も小さい。

強度残存率はいずれの含水率でも外壁パネルが最も小さい。第10居住棟に使われていたときの木質パネル材の含水率は、気乾状態の含水率15%程度と考えられ、この場合のビス引き抜き強度残存率は、小さい順に外壁パネル66.0%、屋根パネル80.4%、根太85.1%、床パネル89.0%である。

これらの劣化要因のうち、第10居住棟の木質パネル材材の強度低下の原因になったのは、白蟻の食害や乾燥による割れが試験体に見られなかったので、木材腐朽菌による腐朽であるか、または熱と水分による分解であると推測される。

木材腐朽菌は、適度な温度と湿度がないと生育しないので、木材腐朽菌が南極にいるとは考えられない。パネル製造時にすでに木材腐朽菌が付着しており、外気は低いが室内の暖房により木材腐朽菌が生育する温度と湿度があった場合は、試験結果に見られるような木質パネル材材の強度低下が起こると考えられる。
