南極昭和基地第10居住棟の基礎コンクリートの調査

平居孝之¹・内藤正昭²・大井良典³・
大谷俊浩⁴・黒野 薫⁵Investigation of the concrete foundation of the old living hut built in 1969
at Syowa Station, AntarcticaTakayuki Hirai¹, Masaaki Naito², Yoshinori Ohi³, Toshihiro Otani⁴
and Kaoru Kurono⁵

要旨: 建設後29年経過した南極昭和基地第10居住棟の基礎コンクリートのピア部分を持帰り、コンクリートの劣化状況の調査を行った。ピア部分のコンクリートは、内地から搬入したアルミナセメントと、南極昭和基地がある東オングル島の地表から採取した砂利と砂および雪解け水を混練して、捨て型枠に打設成型したものである。持ち帰ったコンクリートは成分分析、コア抜きした試験体による強度試験および中性化深さの測定を行った。アルミナセメントの水和物の CAH_{10} から C_3AH_6 と AH_3 への転移は終了している事が分かった。また、中性化深さは最大で26mmに達していた。さらに、建設時に作製した試験体を用いて行った強度試験結果と比較して、圧縮強度が約22%低下していることが分かった。これらの

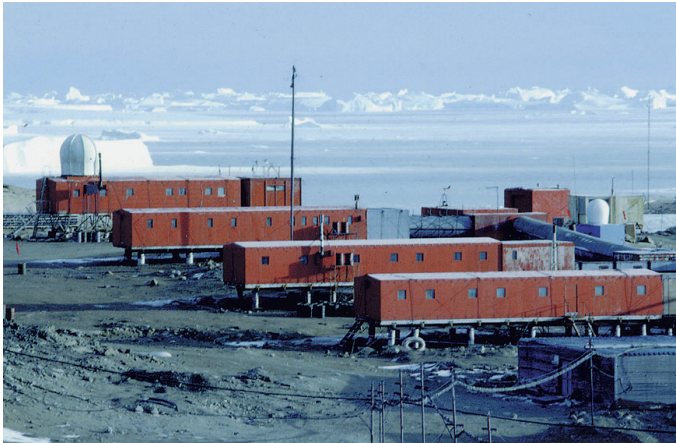
1969年に建設された南極昭和基地第10居住棟は、1998年時点で築後29年が経過している。第10居住棟は図1に示すように、基礎およびピアは鉄筋コンクリート、上部構造は木質パネルを用いたプレハブによる高床式の構造の建物である。立地条件を見ると、最低気温 -45°C 、最高気温 10°C 、最大瞬間風速 60 m/s という過酷な条件の地に基地は存在し、第10

図1 昭和基地居住施設
Fig. 1. Residence building at Syowa Station.

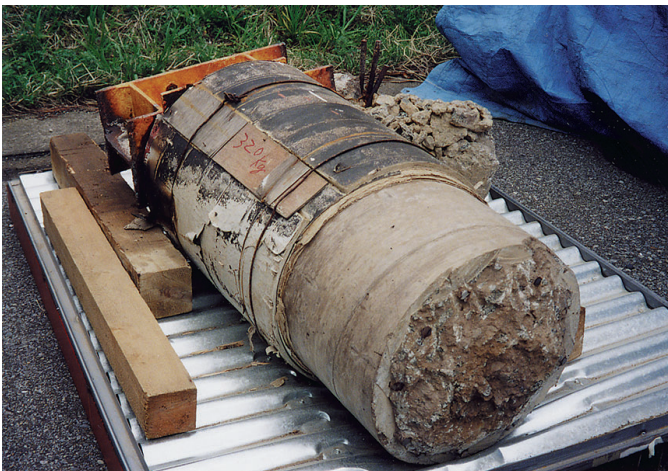
図2 基礎コンクリートピア部分
Fig. 2. The pier of the concrete foundation.

今回、その過酷な条件の下、29年経過した第10居住棟の基礎コンクリートのピア部分を持帰り、コンクリートの劣化状況の調査を行った。そのコンクリート塊を図2に示す。また、図3に配筋図を示す。ピア部分のコンクリートは、内地から搬入したアルミナセメントと、南極昭和基地がある東オングル島の地表から採取した砂利と砂、および雪解け水を混練して、捨て型枠に打設成型したものである。表1に計画調合と実施調合を示す。調合はスランプ8 cm、水セメント比40%で計画されたが、実際に行われた調合は計画調合と異なり表に示す数値の容積比で行われている。水量はセメントの使用量から計量されたと考えられる。実施調合欄に水セメント比40%、細骨材および粗骨材の密度をそれぞれ2.55 g/cm³および2.63 g/cm³(平山, 1983)、セメントの密度を3.23 g/cm³(推定)として、表中の容積比から推定した各材料の単位質量を示す。

試験方法は、まず図2に示す基礎コンクリートに対しシュミットハンマーによる非破壊強度試験を行った。次に基礎コンクリートを約15cmの厚さにスライスし、その後直径約68mmのコアを抜き取った。その写真を図7に示す。コアを抜き取った後、表面を乾燥させてフェノールフタレインによる中性化深さの測定を行った。抜き取ったコアは、直径に対する高さの比が約2になるように成型した後、圧縮試験を行った。
