# 基礎コンクリートの強度と中性化

日本大学短期大学部 内藤 正昭  
 大分大学工学部 平居 孝之  
 富士ビー・エス 黒野 薫

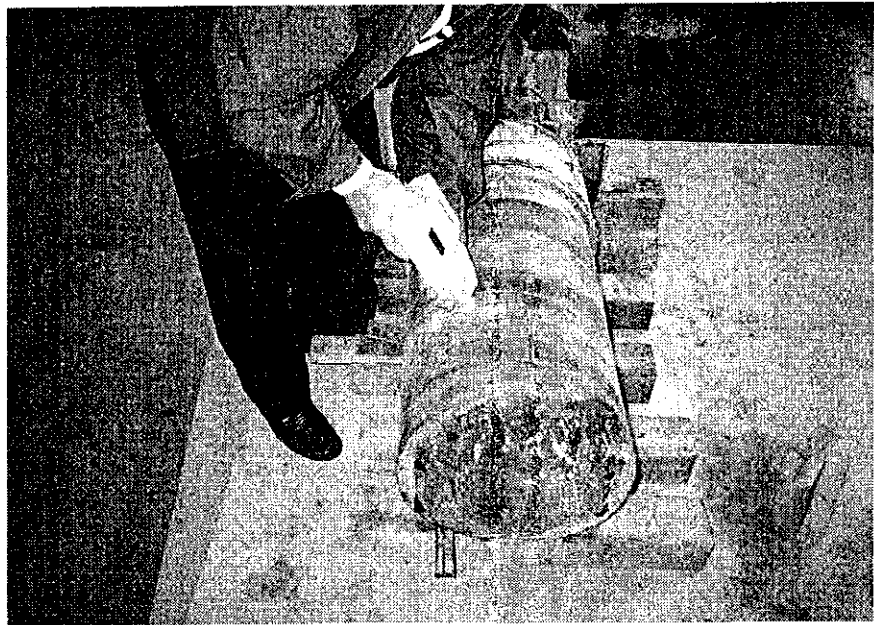
写真-2 非破壊試験状況

非破壊試験は試験体を安定させ、2箇所で行った。打撃間隔を3cmとし、1箇所20点をNR型シュミットハンマーで打撃し、測定値の中央値から6以上差のある値を除き、15または16の値の平均値を求め、この値を測定硬度Rとした。

より、 $F = 248.77$ 、 $252.80$  ( $\text{kgf/cm}^2$ )で、平均値は $250.79$  ( $\text{kgf/cm}^2$ )となった。

シュミットハンマーによる非破壊試験は試験を行う人により、また試験条件により結果のバラツキが生じるものである。今回の試験結果が $251 \text{ kgf/cm}^2$ であった。これまでの経年変化に比べ今回の結果が低いのは、いかに試験体を安定させたからといっても、機械による拘束をしてはいないので、実際に使用している建物状態から考えると、拘束力は低く従って反撥度も低いのは当然のことである。打設後28年を経て推定強度が初期値の90%以上であったことは、まだ充分にその使用に耐える事を物語っている。アルミナセメントは水との水和反応の過程で、ポルトランドセメントとは異なり、水酸化カルシウムが生成されないため、コンクリートのアルカリ度が低いため、中性化速度は早くなる。コンクリートの中性化が1mm~26mmと幅があるが、中性化の進んでいる部分は、捨型枠が残されていたのか、あるいは風上の部分であったのか否かは、判別できないが設置されていた状況に影響されているのではないだろうか。一般に中性化を速める要因として、水セメント比、骨材の種類、表面活性剤の使用の有無、環境条件、打継ぎ、亀裂の有無等が言われている。今試験から中性化が26mmにも及ぶと、帯筋に中性化が達し、鉄筋を腐食させることになる。普通ポルトランドセメントの中性化計算式(簡略式)に、中性化の最大値26mmを代入すると、期間は約50年となり、アルミナセメントは普通ポルトランドセメントに比べ、1.7倍以上の速度で中性化されていることが確認された。
